*Hier ist zwei Zündmagnete komplett zerlegt.
Voici deux Magnetos Slick démontées.*

Patrick Faucheron - Feb. 2007

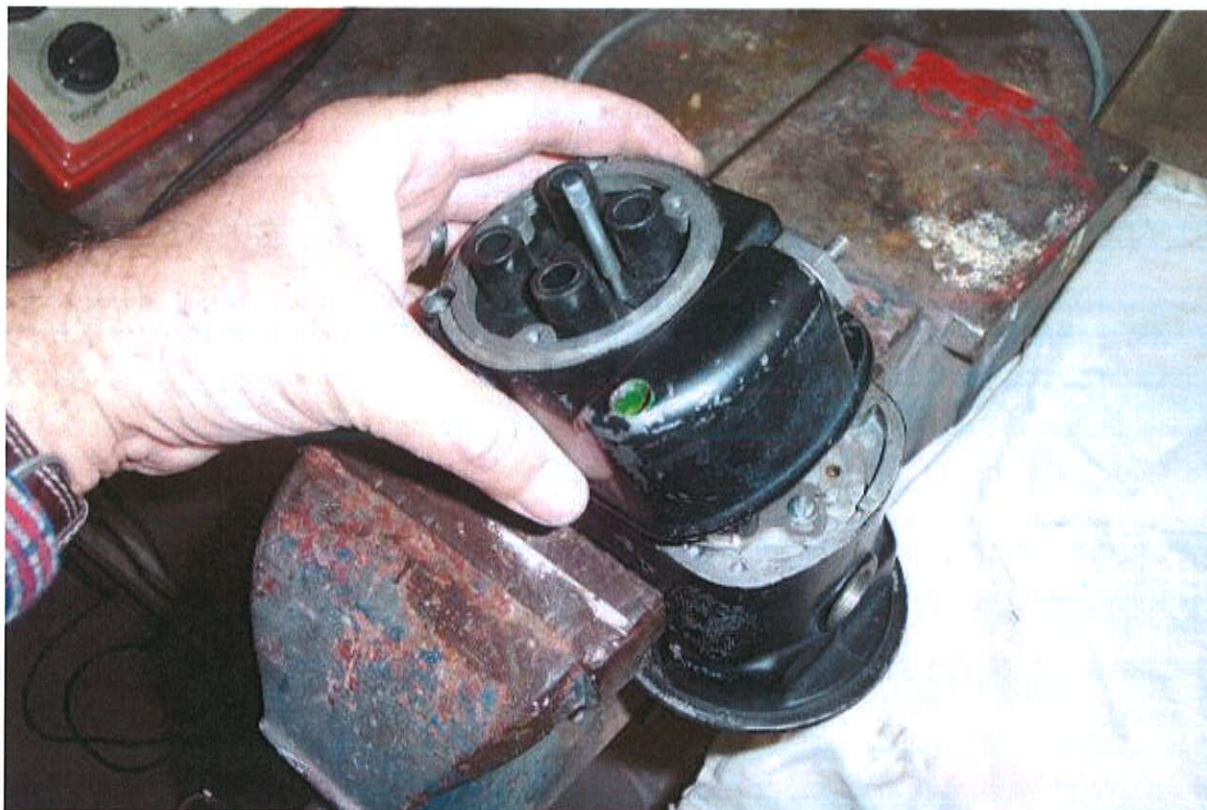
Photo 8:

Closing of the housing. Position of the gear wheels: R is facing R.

Position der Zahnräder: R gegenüber R.

La magneto est refermée. Position des pinions: R en face R.

Remark: the circuit breaker contact has not been disassembled. In that case the ignition point has to be justified. Magnet adjusting equipment and the guidance of a adept person are needed.

Anmerkung: der Unterbrecherkontakt wurde hier nicht ausgebaut. In diesem Fall müssten dann der Zündpunkt neu justiert werden. Man braucht dazu ein Magneteinstellgerät und die Anleitung einer sachkundigen Person.

Remarque: le rupteur n'a pas été démonté. Dans ce cas il faudrait alors réajuster le point d'allumage etz pour cela il faut un appareil de réglage de magneto et le conseil d'un instructeur.
